# FAKTA OM BYGNINGSMÆSSIGE FORHOLD

## Særligt om asbest

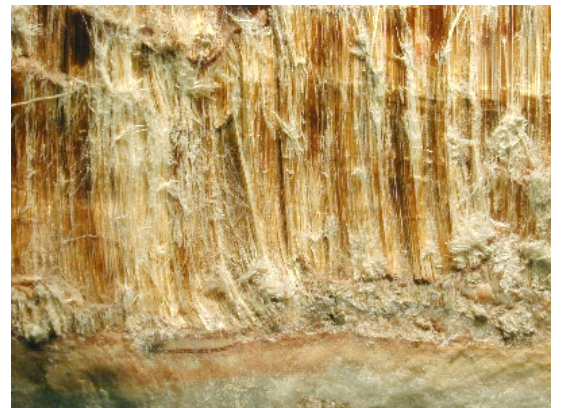
Det kan være svært at vurdere, om et materiale indeholder asbest. At-vejledning [C.2.2 Asbest](#) angiver typiske forekomster. Dette kan være til hjælp ved en eventuel indledende vurdering:

Asbest har været brugt til armering, isolering og brandsikring, og det har været brugt i en lang række bygningsmaterialer op til midten af 1980'erne.

Asbest kan findes i beklædningsplader til vægge, lofter og tage, i gulvbelægninger og i særlige produkter som asbestholdige ventilationskanaler, asbestcementholdige rør til vandforsyning, fugemasser og pudsmaterialer.

Asbest har været brugt til isolering af rør, beholdere, kedler, ventilationskanaler, pakninger i kedellåger og flangesamlinger m.m. Isoleringen er ofte udført med kiselgur blandet med asbest, men også isolering med næsten ren asbest kan forekomme.
